# Vergleichende Bauerwerksaufnahme der König-Otto-Kapelle in Kiefersfelden mittels terrestrischen Laserscanning

Bachelorarbeit Kilian Lässig, BAU 2023

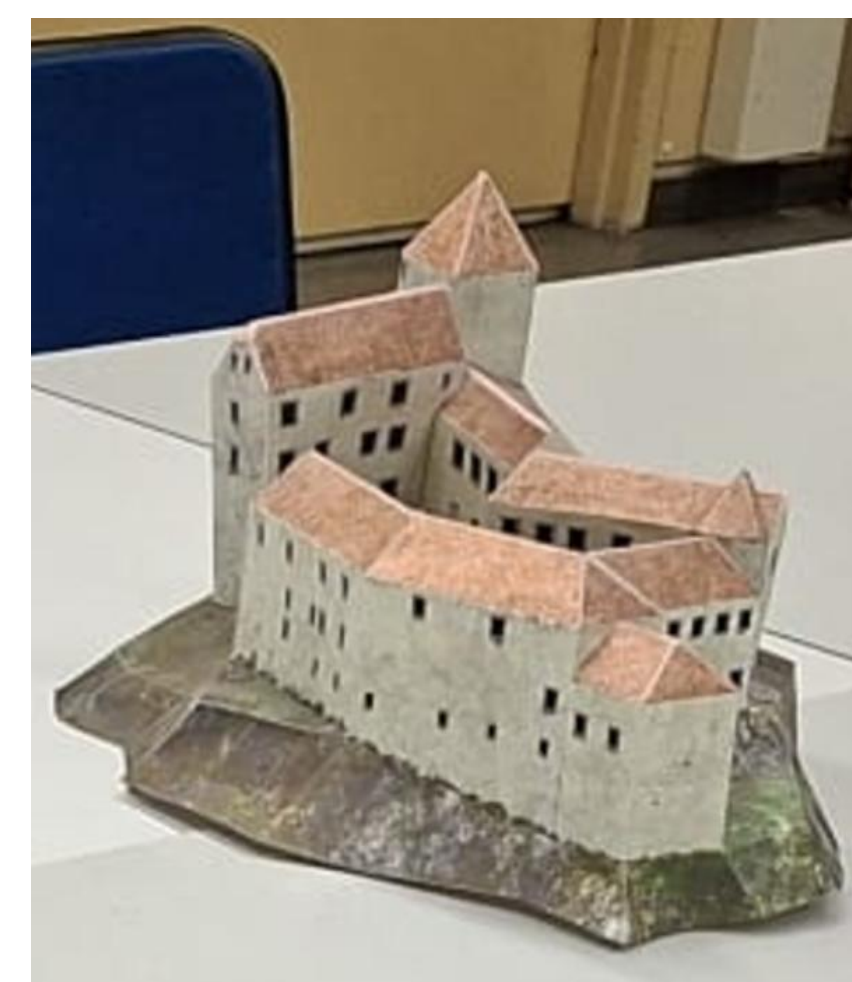
Zur Vorbereitung der Aufnahme wurde das Mess- und Auswerteverfahren im Labor erprobt. Ziel war es, mögliche Fehlerquellen bei der Scannerbedienung, der Registrierung und dem Punktwolkenvergleich zu identifizieren und das Verhalten typischer Bewegungen im Cloud-to-Cloud-Vergleich zu analysieren. Hierzu wurden kontrollierte Veränderungen an Testobjekten durchgeführt, um deren Auswirkungen nachvollziehen zu können. Diese Erkenntnisse dienen als Grundlage für die spätere Anwendung an der König-Otto-Kapelle.

Papiermodell

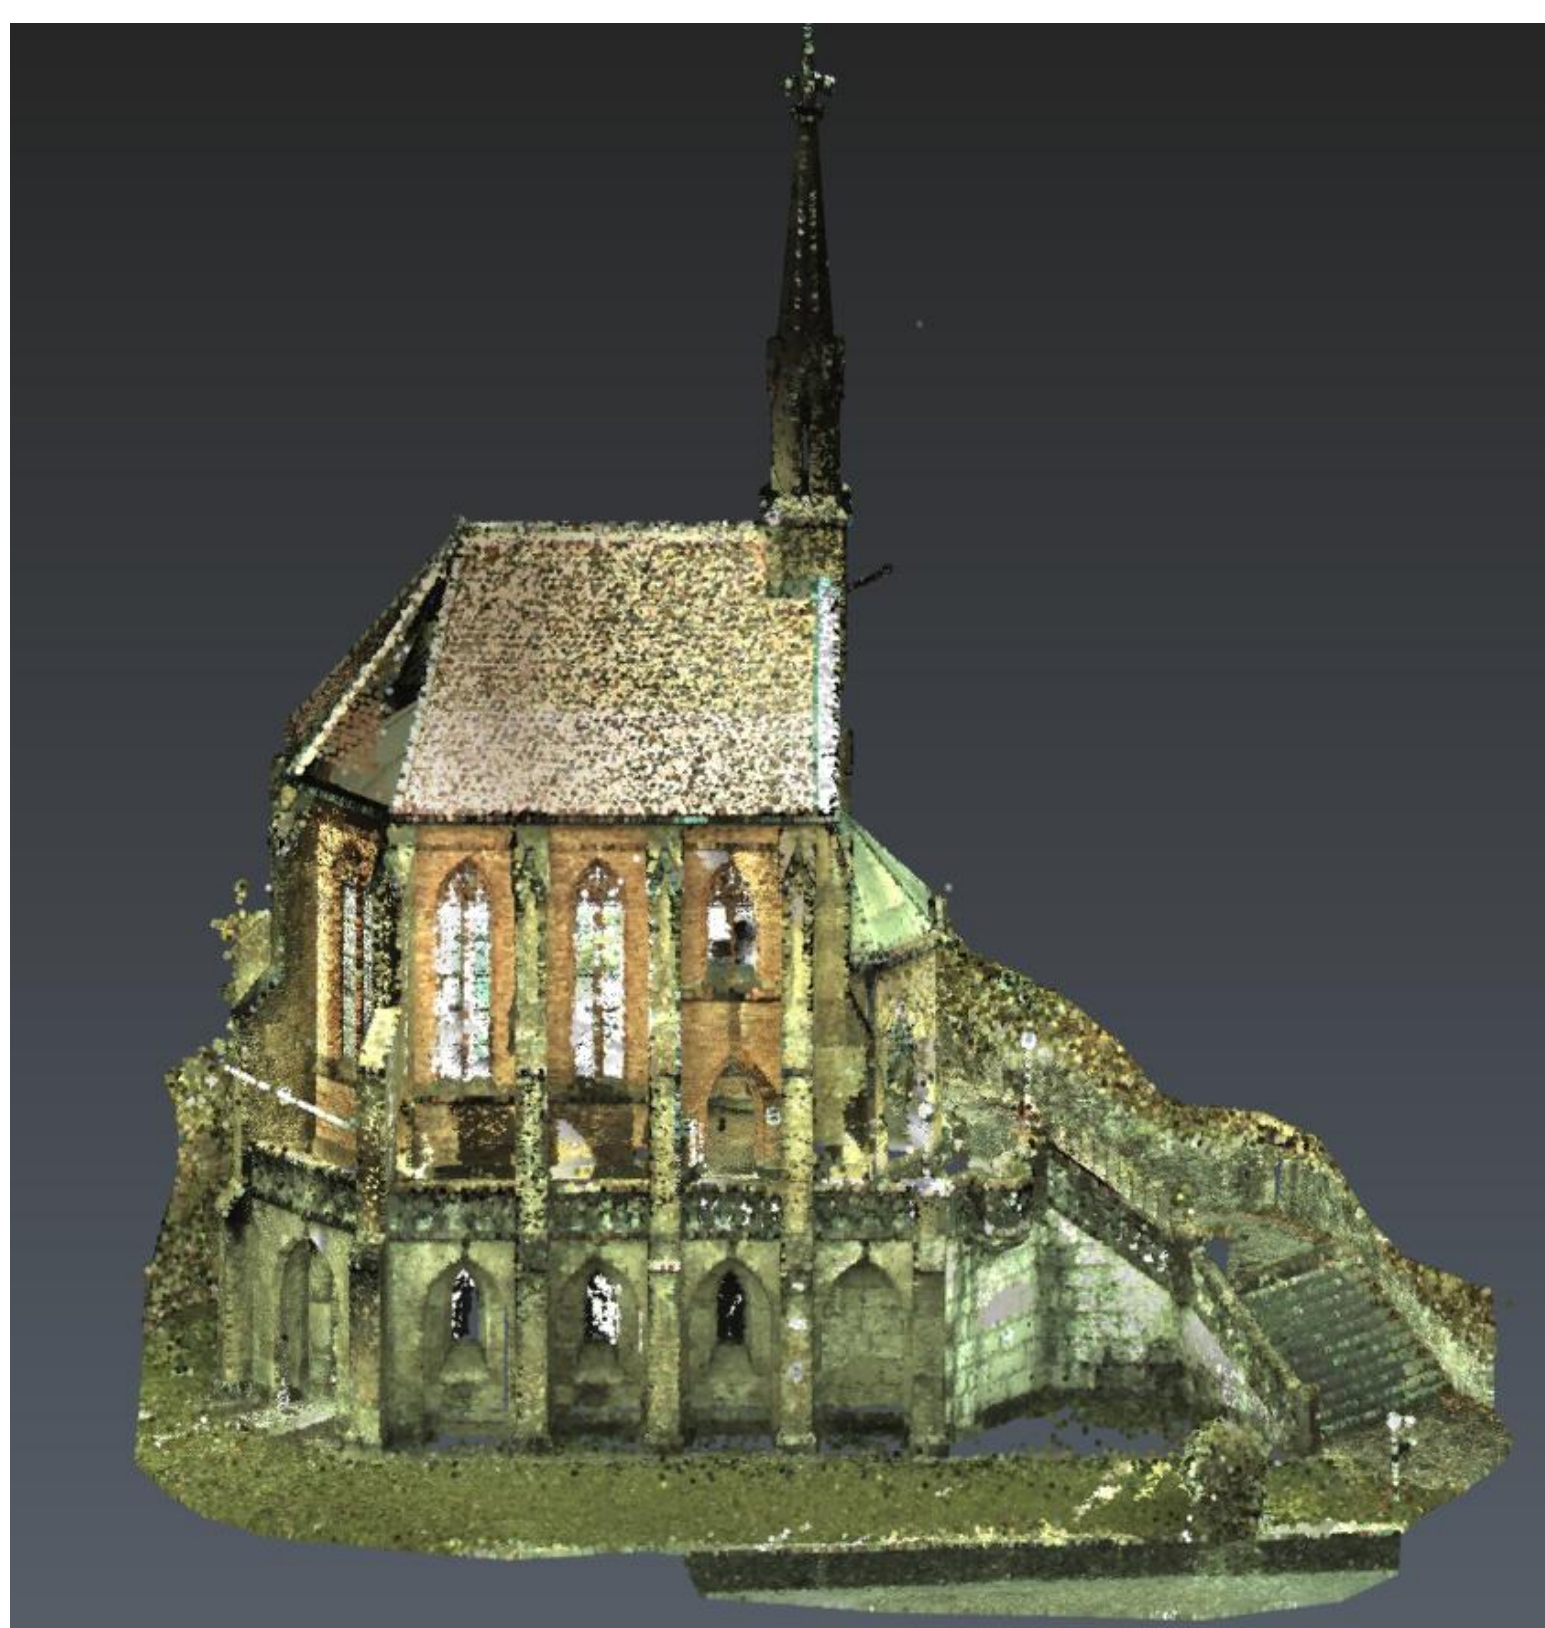
Grundlage für den Vergleich sind die Daten aus einer Bachelorarbeit aus dem Jahr 2016. Damals wurde die Kapelle mittels TLS erfasst, mit dem Ziel einen Flythrough durch die Punktwolke der Kapelle zu erstellen. Außerdem wurde ein 3D Modell der Kapelle angefertigt. Problematisch für den Vergleich ist, dass 2016 keine Festpunkte eingemessen wurde.

Punktwolke der Kapelle aus 2016
