Modelluntersuchungen zur hydraulischen Optimierung des Steigbachs bei Immenstadt

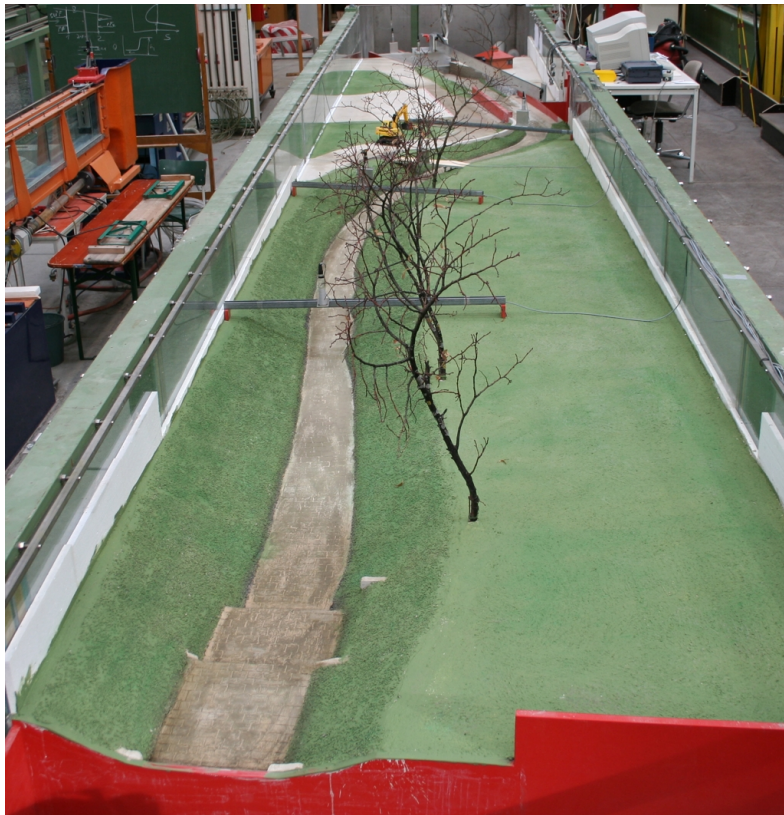
Abbildung 8: Gesamtansicht des Modells zur Untersuchung des Steigbachs
