Institut für Werkstoffe des Bauwesens
Fakultät für Bauingenieur- und Vermessungswesen

Schadensmechanismen

Univ.-Prof. Dr.-Ing. K.-Ch. Thienel

Herbsttrimester 2017

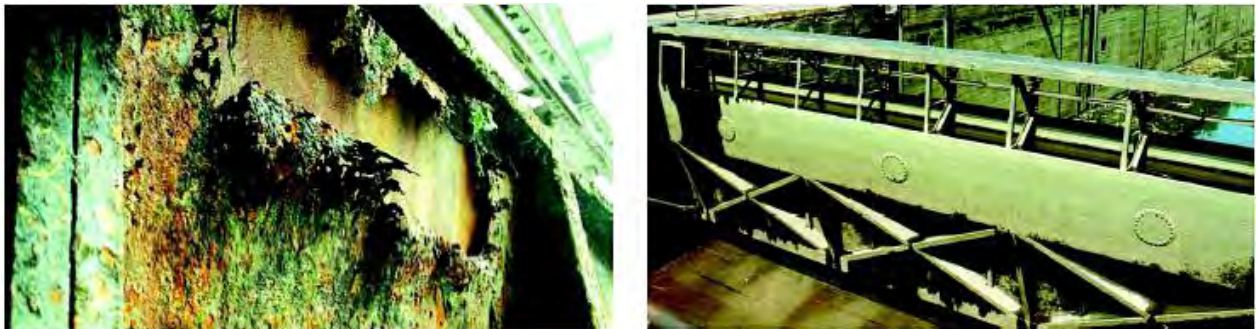
Bild 4: Beispiel für den Zustand von Schleusentoren zum Zeitpunkt t_A nach Bild 3 links ohne Instandhaltung bzw. rechts mit Instandhaltung [Lit 62]

Anhand der Grafik wird ebenfalls erkennbar, dass durch lfd. Instandhaltung eines Bauwerks dessen Gesamtnutzungszeit logischerweise deutlich verlängert werden kann (vgl. auch Beispiele Bild 4). Dennoch ist für alte Bauwerke kennzeichnend, dass zu einem bestimmten Zeitpunkt, trotz laufender Instandsetzungen, eine absolute Schadensgrenze erreicht wird, an der die Reserven von Trag- und Betriebssicherheit aufgebraucht sind. Um den unkontrollierten Ausfall zu vermeiden, muss das Bauwerk dann planmäßig außer Betrieb genommen werden. Die möglichst realistische Ermittlung des noch vorhandenen Abnutzungsvorrates durch differenzierte Untersuchungen und Bewertungen bildet deshalb die maßgebliche Grundlage für die Einschätzung der für das Gesamtbauwerk bzw. für einzelne Anlagenteile zu prognostizierenden Restlebensdauer.

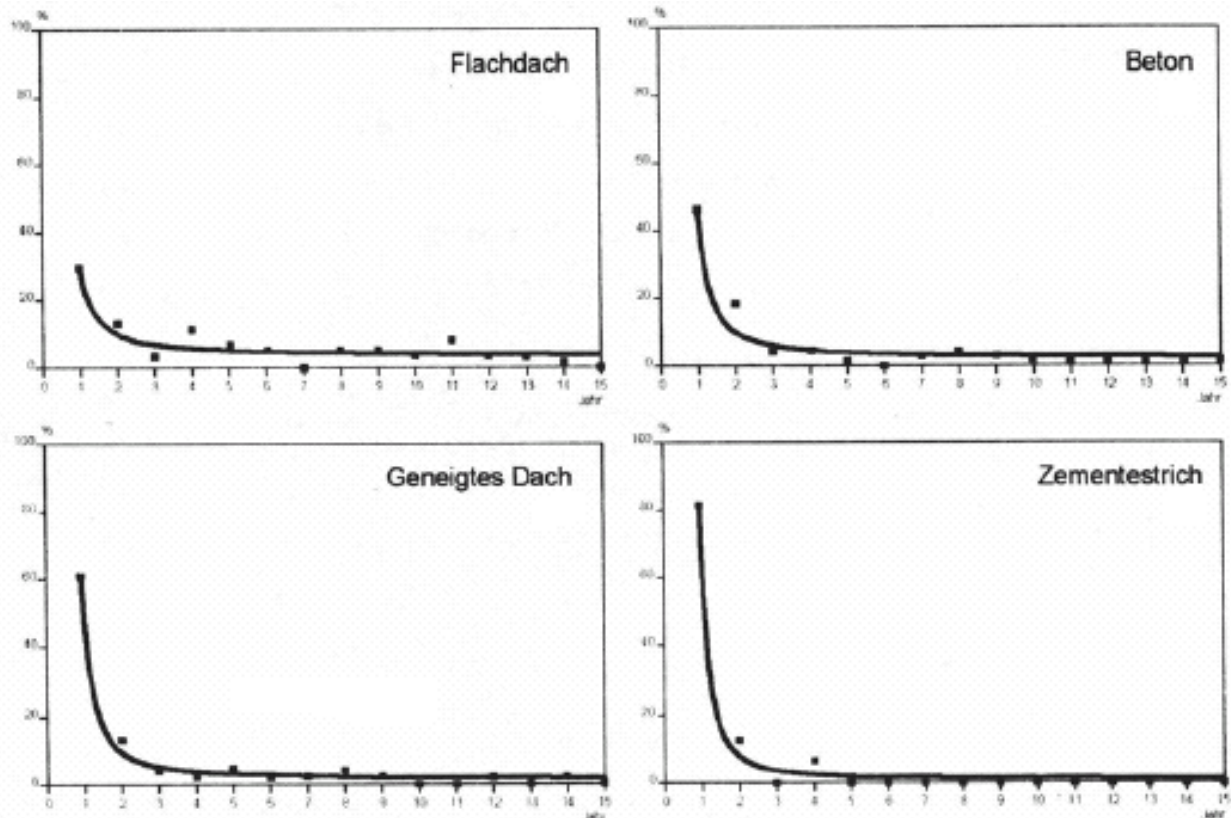
Bild 6: Zeitliche Verteilung der Schäden typischer Schadensschwerpunkte in den ersten Jahren der Standzeit. Oben: Bauteile mit lang gestreckter Schadensverteilung; unten: Bauteile mit deutlichem Schadensschwerpunkt in den ersten Jahren

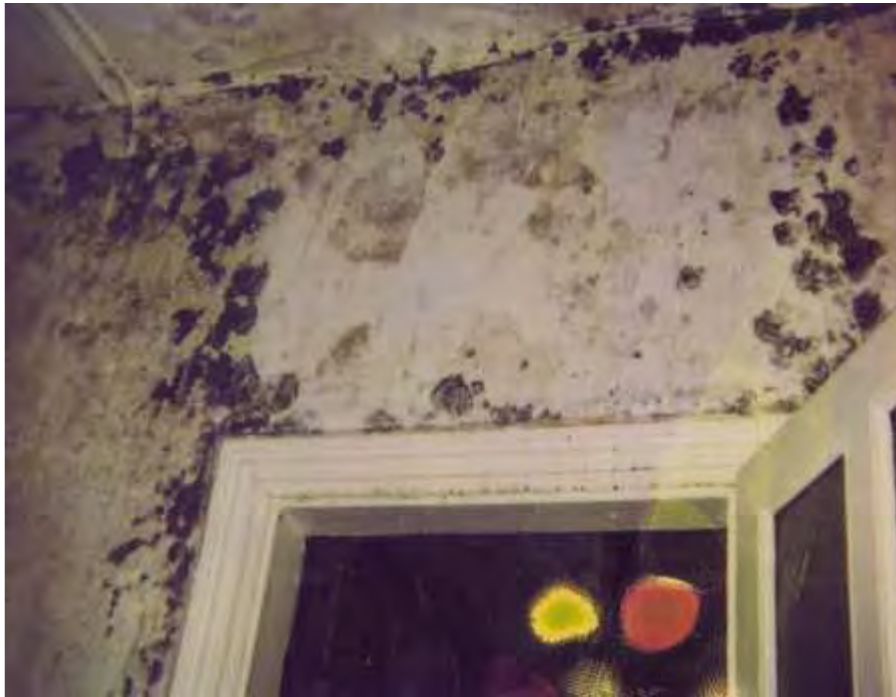
Bild 7: Auswirkung eines Wasserrohrschadens für die durchnässten Innenwände [Lit 79]

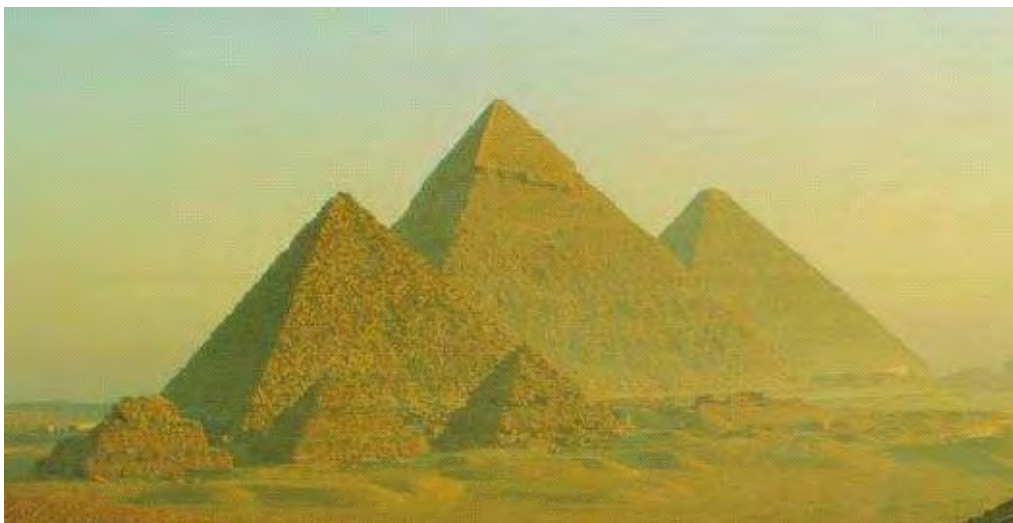
Bild 8: Witterungsbedingte Abnutzung der Decksteine an den Pyramiden von Gizeh und der

- der natürliche (witterungsbedingte) Abnutzung, wie
 - Einwirkungen von Wind, Regen und Sand in Form einer Abtragung (Bild 8),
 - Sprengwirkungen bei Eisbildung,
 - Verwitterung von Baustoffen,
 - temperaturbedingte Wechselbeanspruchung,
 - Versprödungen durch UV-Strahlung oder
 - Alterung

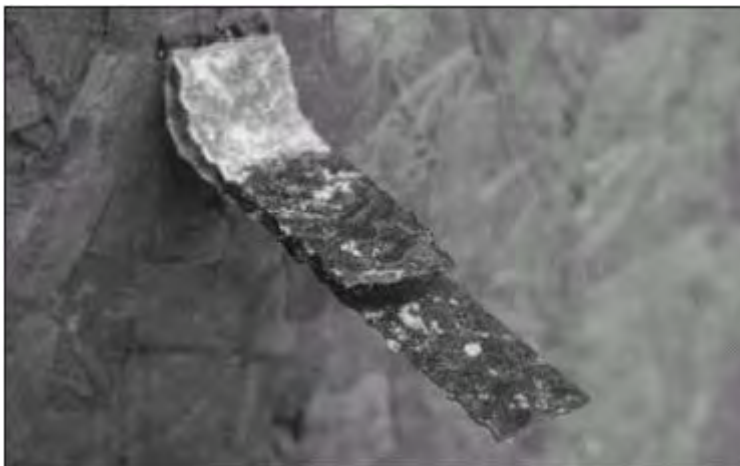
Bild 10: Korrodiertes Mauerwerksanker [Lit 61]

Angerostete Trägerflansche, abfallende Steinschalen aus dem Natursteinsockel, loser Zementstein auf einer Stahlbetonwand weisen auf eine Korrosion hin. Die Schäden durch Korrosion betragen weltweit etwa einer halben bis einer Milliarde € jährlich. Andere Schätzungen gehen allein in den Industrieländern von korrosionsbedingten Schäden an Metallen in Höhe von drei bis vier Prozent des Bruttosozialproduktes (50 Mrd. €/a) aus [Lit 24]. Es ist eine von der Oberfläche ausgehende Zerstörung von Werkstoffen durch chemische oder elektrochemische Reaktion mit den umgebenden Medien. Sie greift nahezu alle Baumaterialien an, also nicht nur Stahl, sondern z. B. auch Naturstein, Beton usw. Man spricht daher von Stahl-, Beton-, Zementstein- oder Gesteinskorrosion. Bei einer Luftfeuchtigkeit um 80 % vollzieht sich Korrosion in einer für Bauteile kritischen Geschwindigkeit.

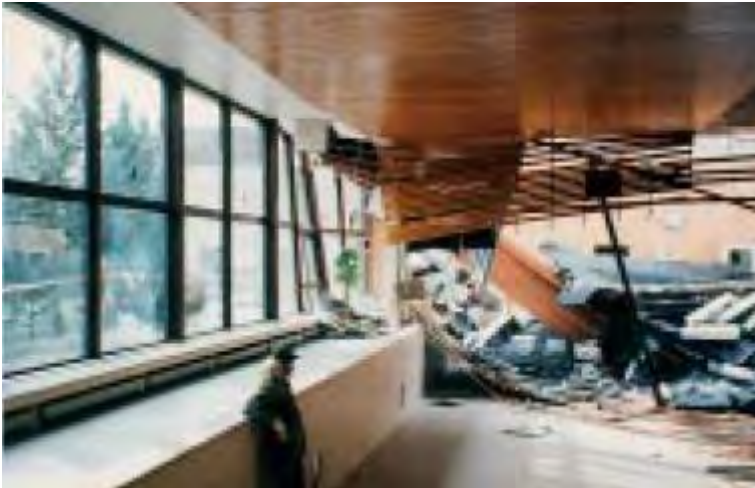
Bild 11: Eingestürztes Turnhallendach infolge einer Verdrehung am Auflager [Lit 101]

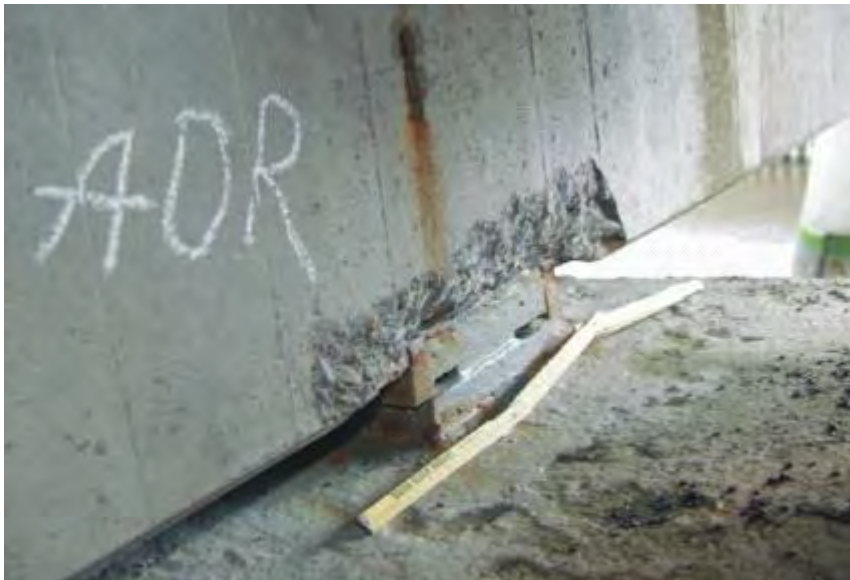
Bild 14: Querschnittschwächung durch das Abplatzen der Betondeckung eines mehrstegigen Plattenbalkens oberhalb eines Lagers am Oste-Sperrwerk [Lit 102]

Tragkraftverringering eines Bauteiles ähnliche Schäden einzuordnen. Eine Querschnittsminderung (Bild 14) kann bereits beim Bauen, oder durch nachträgliche, meist nutzungsbedingte Veränderungen entstehen. Sie kann aber auch durch Umweltbedingungen auftreten, z. B. durch aggressive Medien, Insektenfraß oder Brandeinwirkung, bzw. durch Versprödung von oberflächennahen Schichten. Wichtig ist dabei, dass Risse, Brüche oder Verdrehungen oftmals ihren Ausgangspunkt an Orten von Bauteilschwächung haben. Dies ist am auffälligsten bei Zugstäben im Stahl- und Holzbau zu beobachten. Gefügelockerungen und Abplatzungen sind materialspezifische Bauteilschwächungen bei Mauerwerk und Beton.

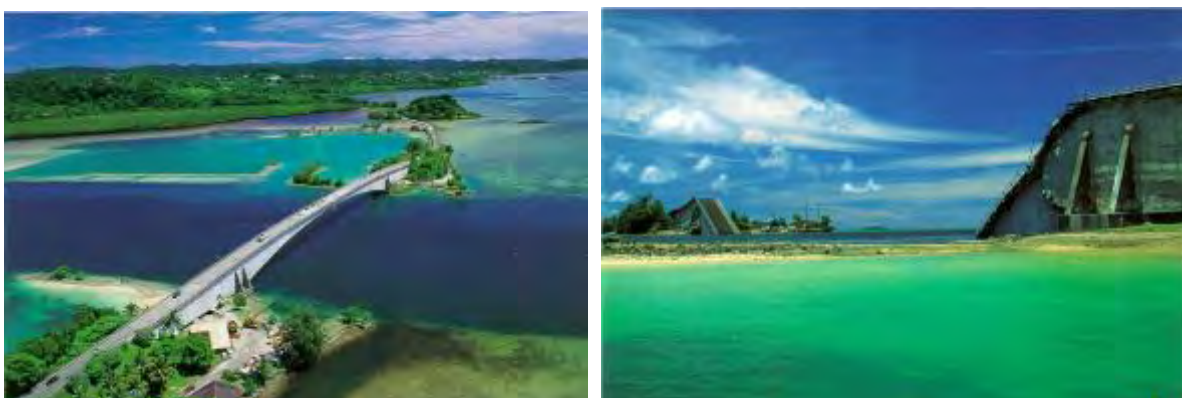
Bild 15: Koror - Babeldaob Brücke in Mikronesien, links nach der Eröffnung 1977 und rechts kurz nach dem Einsturz 1996 [Lit 71]

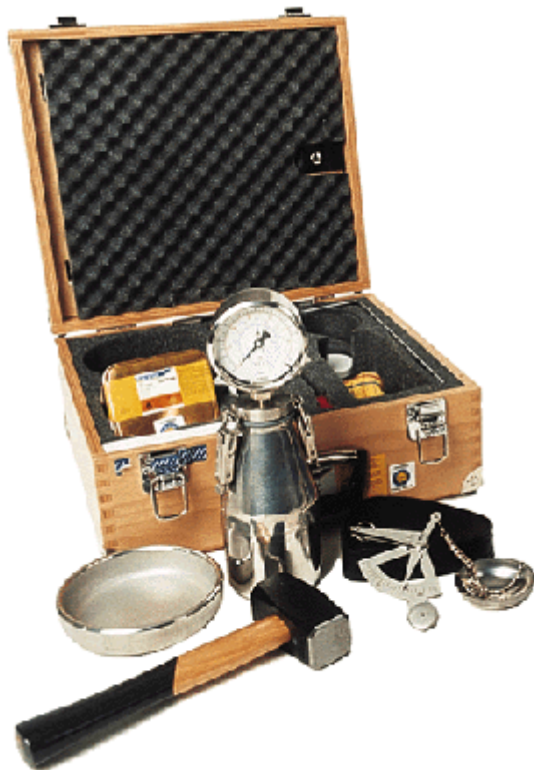
Bild 27: CM-Gerät [Lit 89]

Anhand mehrerer Messergebnisse kann die Betonfeuchte abgeschätzt werden.

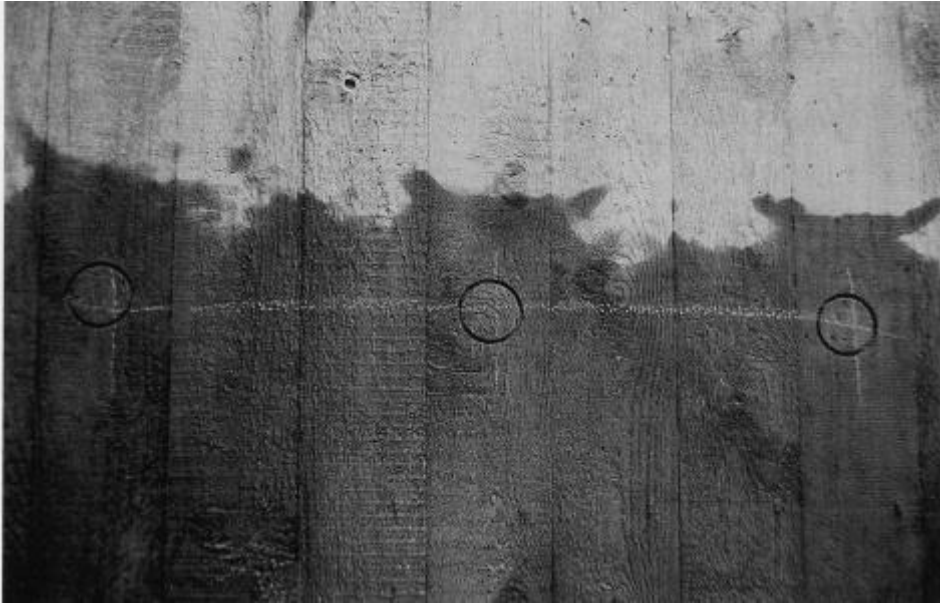
Bild 39: Vorbereitende Ringnutbohrungen für eine Haftzugprüfung [Lit 82]

Je nach Prüfzweck kann eine Ringnut vorgesehen werden, um die Prüffläche zu begrenzen. Diese sollte mindestens $\frac{1}{10}$ besser $\frac{1}{5}$ der Tiefe des Zylinderstumpfdurchmessers in den Beton eingeschnitten werden.

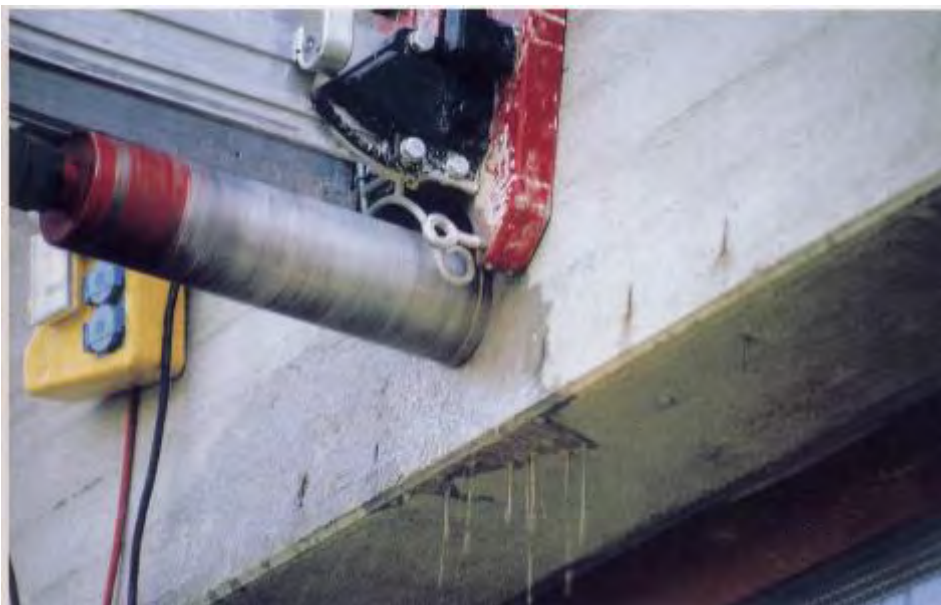
Bild 45: Bohrkernentnahme [Lit 82]

An der Stelle der Entnahme ist jeweils für den Anschluss von Wasser und Elektrizität zu sorgen. Die Bohrmaschine wird auf dem Untergrund entweder mit Dübel oder mit Vacuumsaugplatte befestigt.

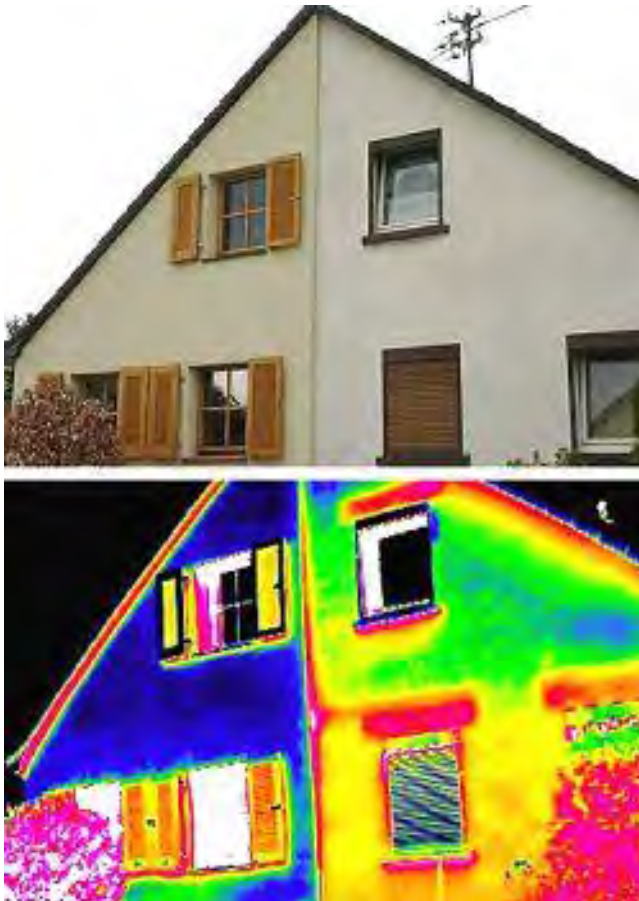
Bild 55: Einsatz der Thermografie. Die sanierte Haushälfte (links) mit modernen Wärmeschutzfenstern und von außen gedämmter Fassade verliert deutlich weniger Energie als die nicht sanierte Hälfte (rechts) [Lit 76]

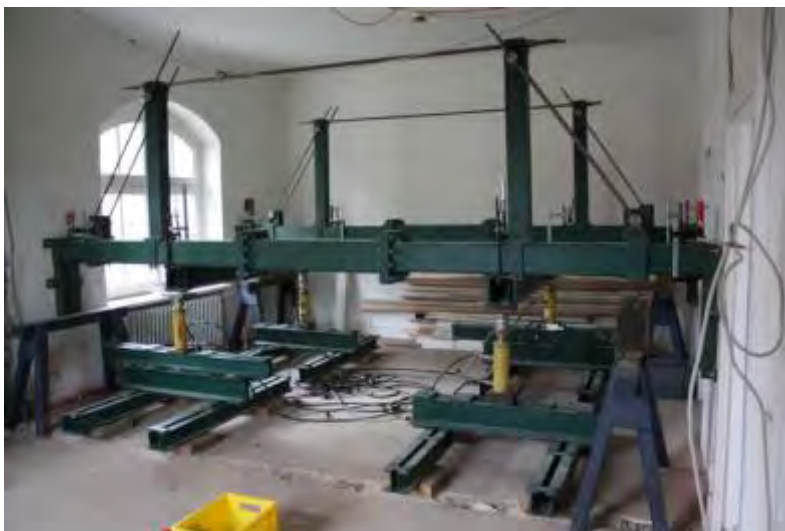
Bild 57: Probelastung einer Decke [Lit 67]

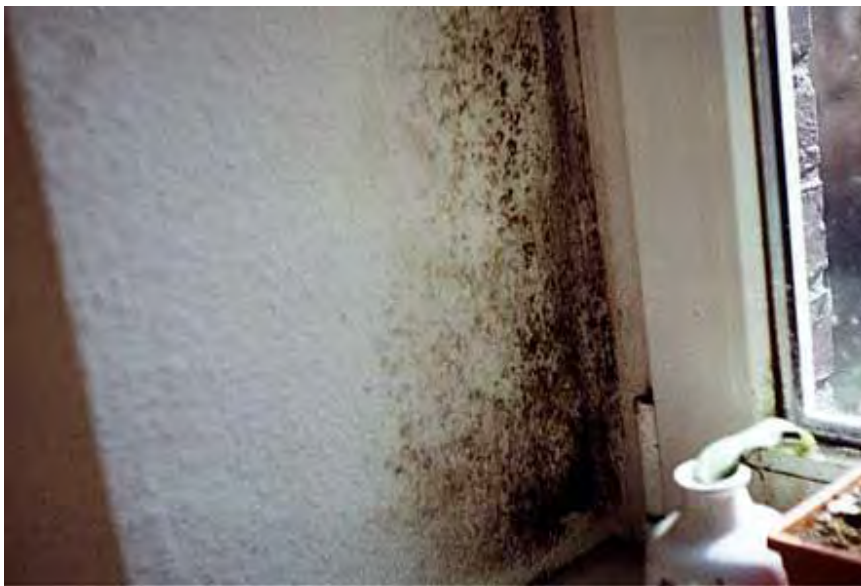
Bild 59: Schimmelpilz in einer Fensterlaibung [Lit 43]

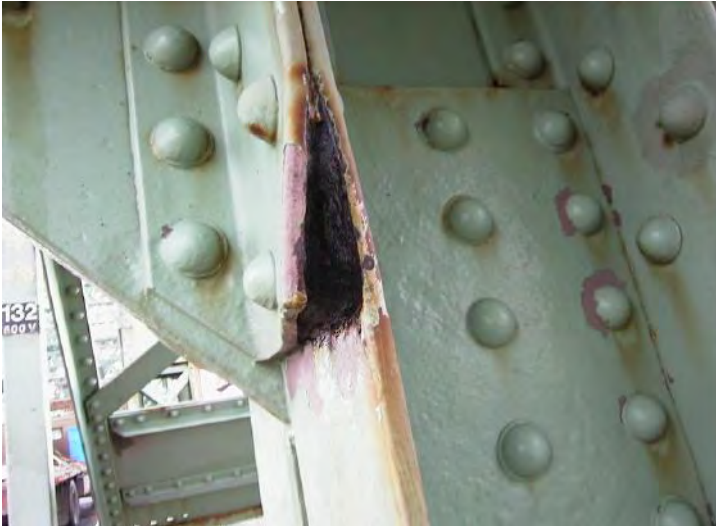
Bild 72: Spaltkorrosion am genieteten Träger einer Brücke

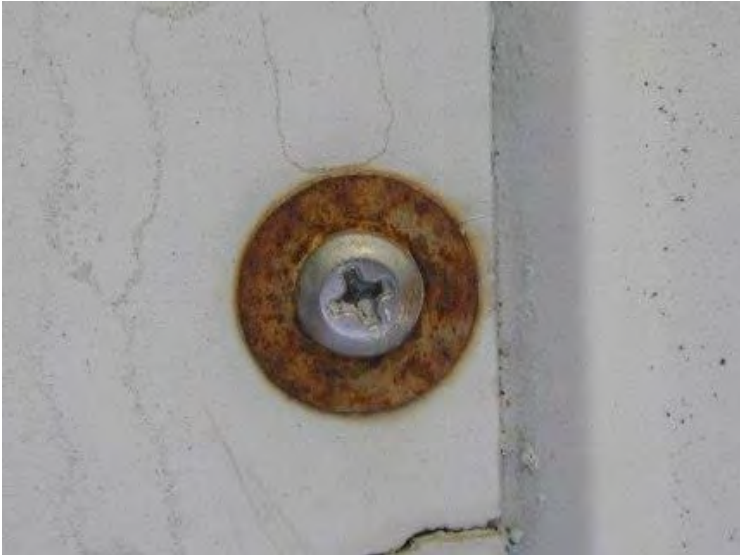
Bild 74: Durch Kontaktkorrosion mit einer Edelstahlschraube angegriffene Cadmiumbeschichtete Unterlegscheibe

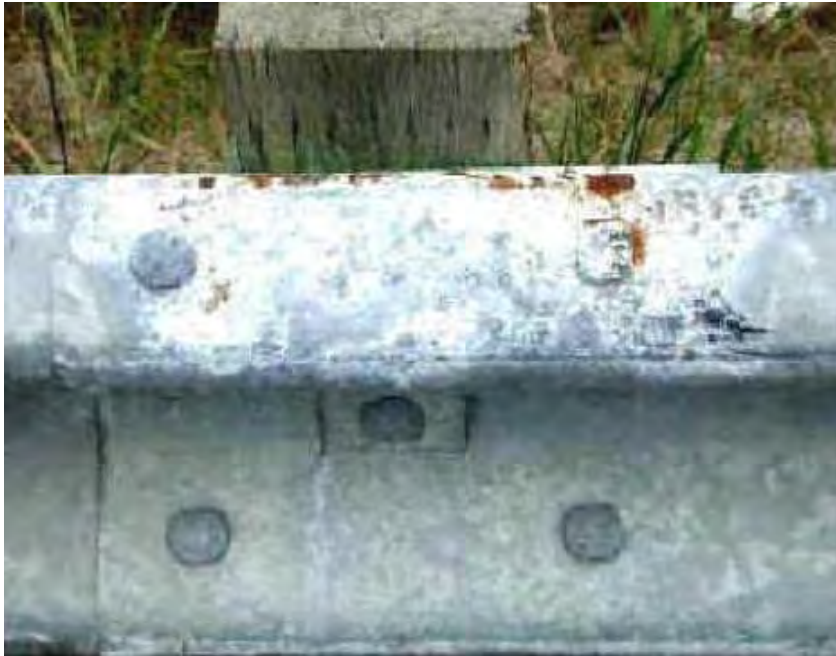
Bild 84: Korrodierte Verzinkung einer Leitplanke

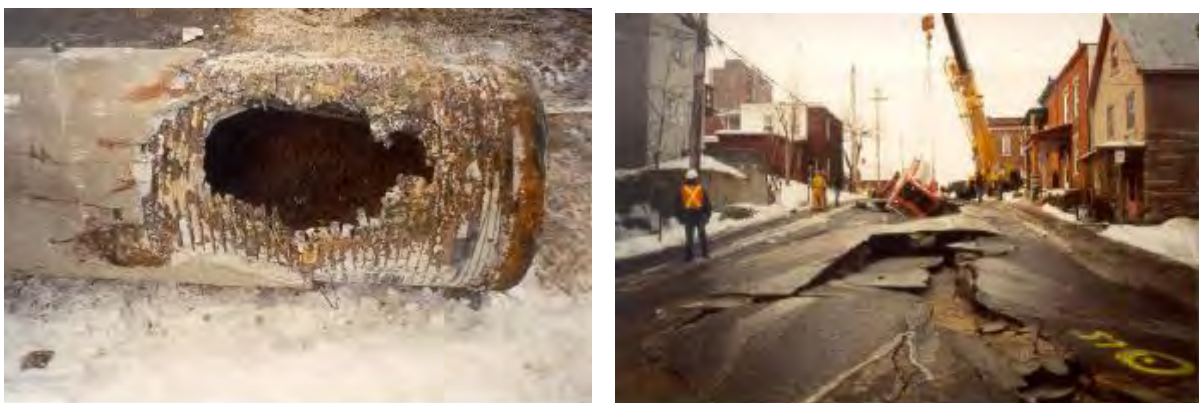
Bild 86: Bewehrungskorrosion durch aggressiven Boden (links) und resultierende Folgen (rechts) [Lit 52]

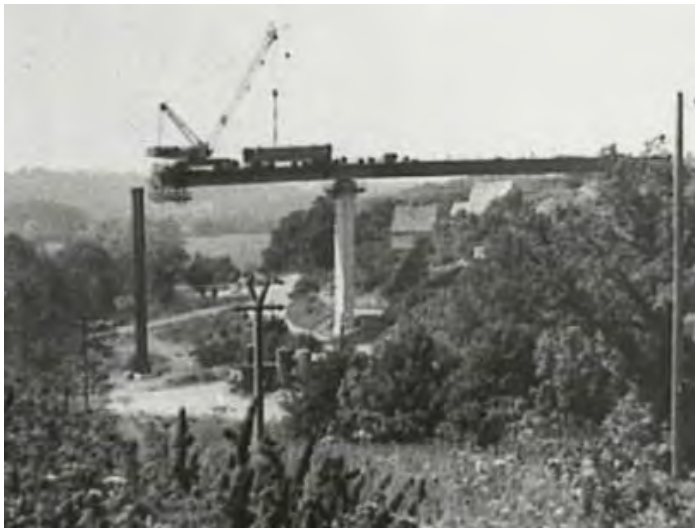
Bild 91: Brückenbau Zeulenroda. Der 80 t Montagekran steht am Freivorbauende [Lit 40]

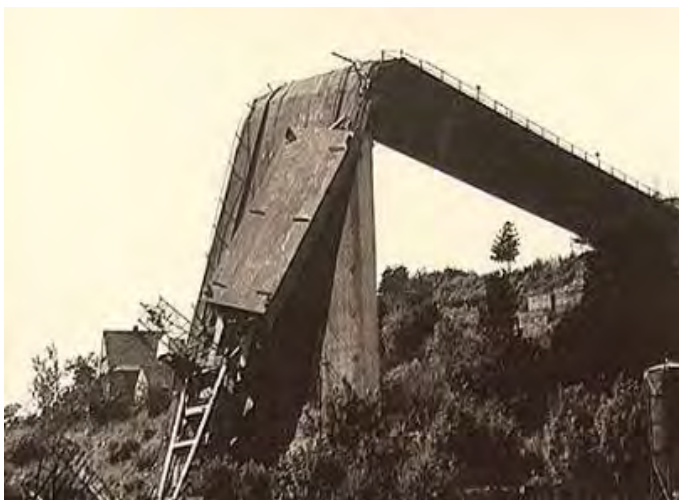
Bild 92: Die Baustelle mit dem abgeknickten Brückenträger nach dem Unglück [Lit 40]

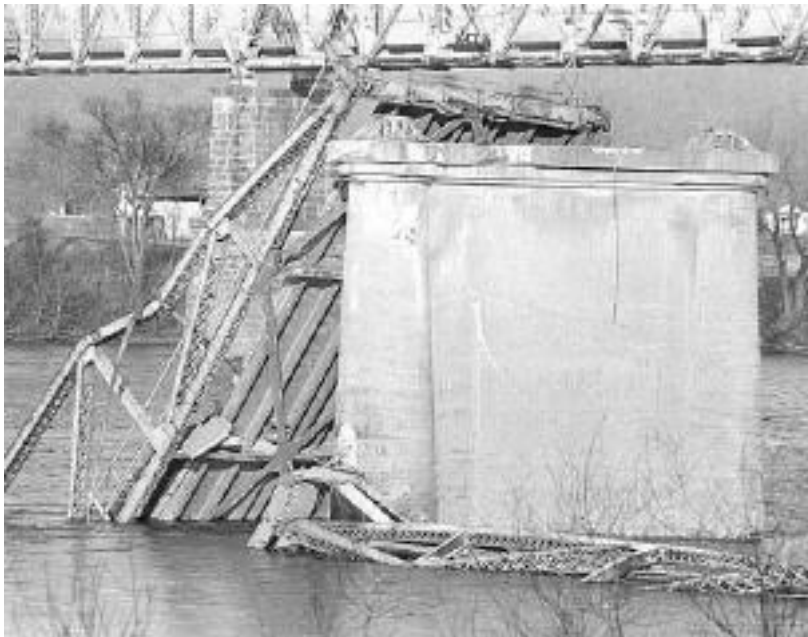
Bild 94: Reste der Silver Bridge nach dem Einsturz am 15.12.1967 [Lit 56]

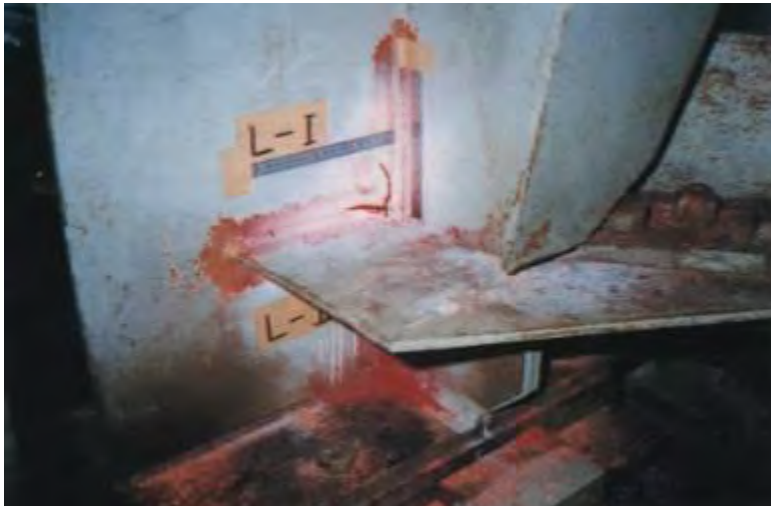
Bild 95: Riss entlang der Schweißnaht an der Verbindung zwischen Anschlussplatte und der Vertikalaussteifung

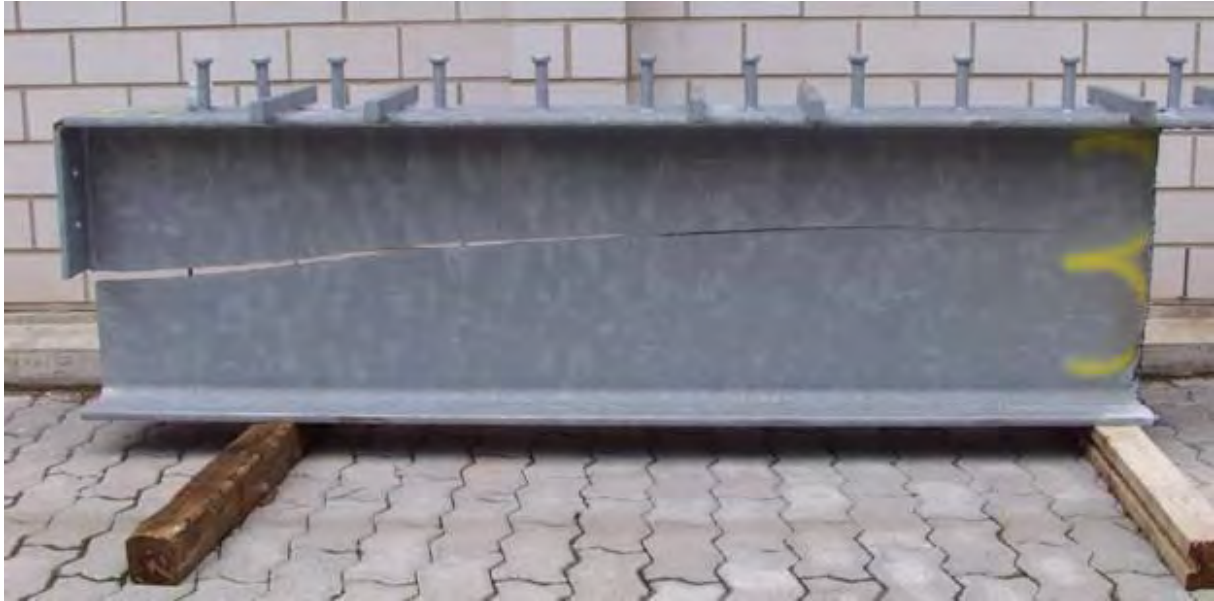
Bild 97: Riss im Steg eines verzinkten Deckenträgers mit halber Kopfplatte [Lit 45]

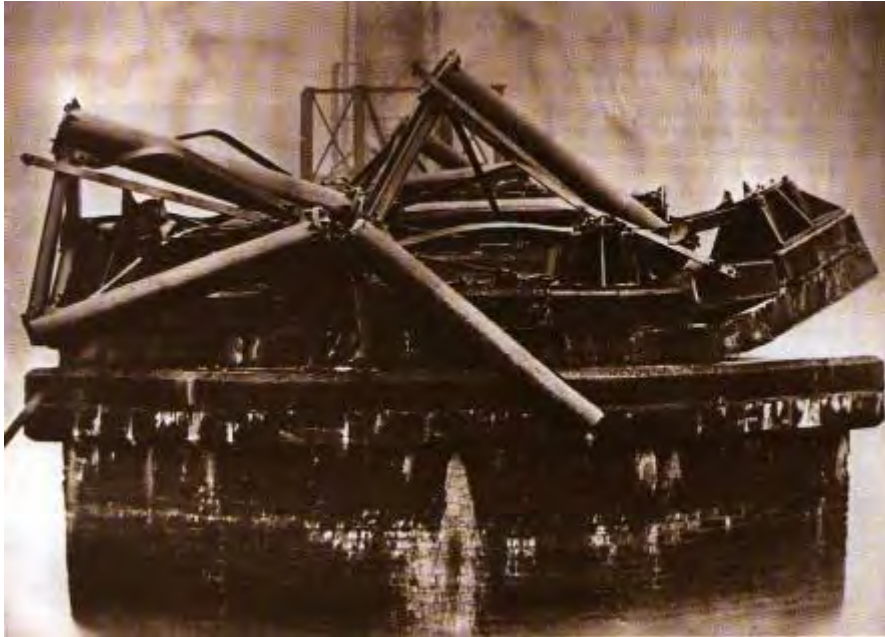
Bild 104: Zerstörter Pfeilerfuß No. 32 mit Resten der Stütze

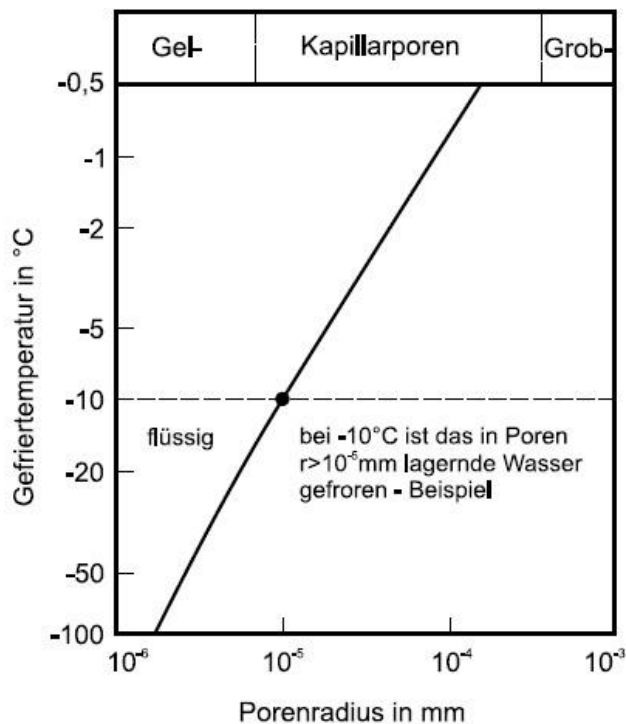
Bild 117: Gefriertemperatur von Wasser in Zementstein abhängig von Porenradius [Lit 8]

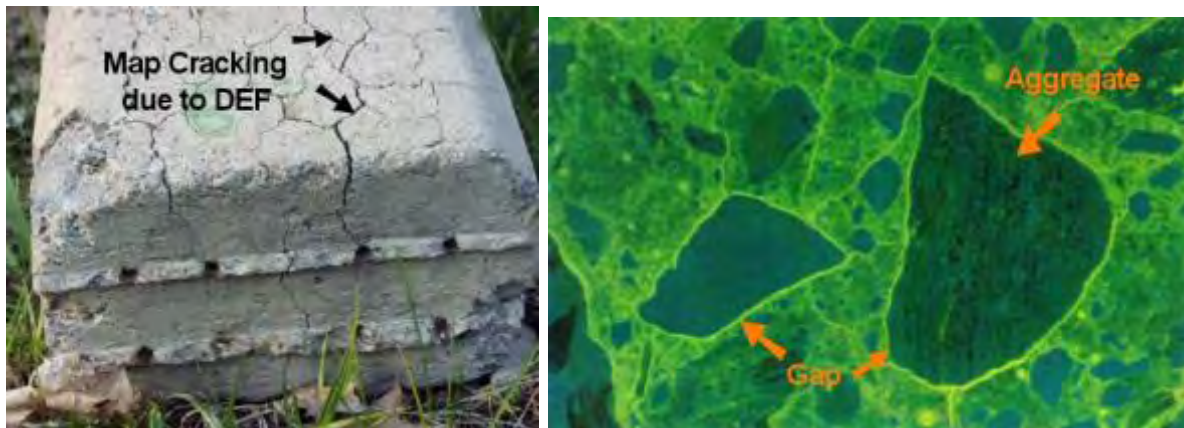
Bild 125: Durch sekundäre Ettringitbildung geschädigter Beton (links) und typische Rissbildung (rechts) [Lit 16]

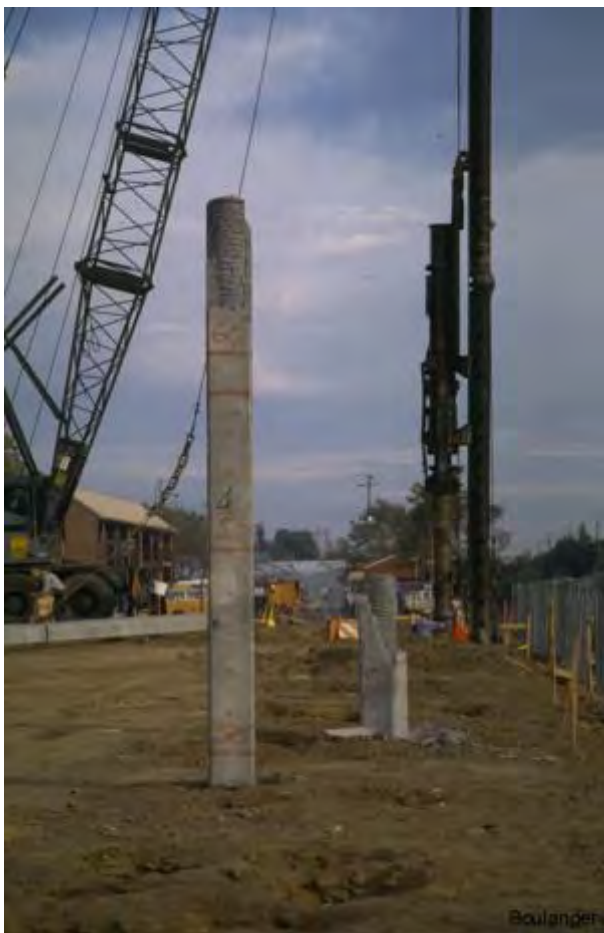
Bild 138: Durch übermäßige Schlagbelastung zerstörte Pfahlköpfe [Lit 6]

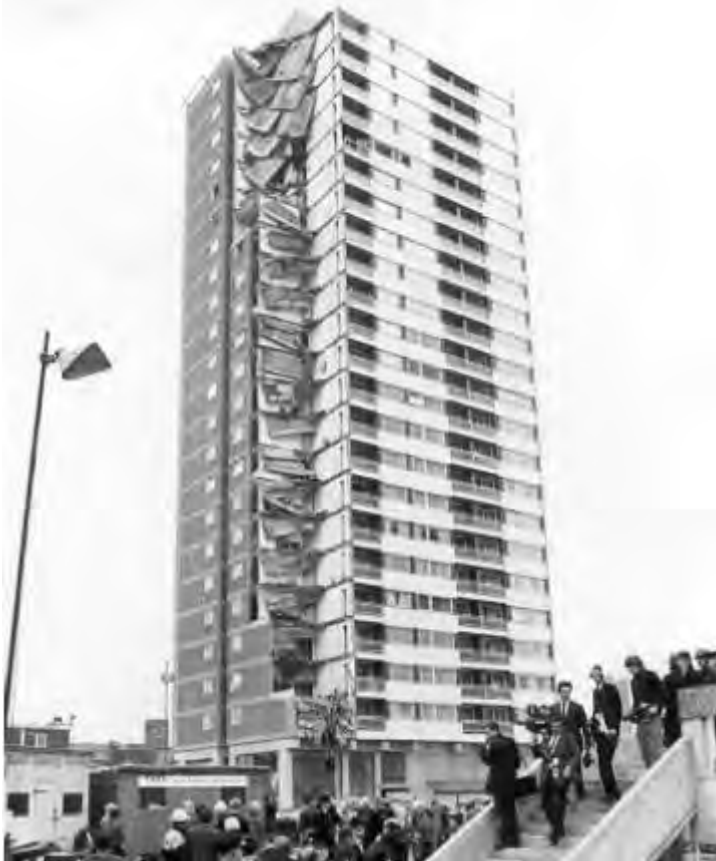
Bild 139: Hochhaus Ronan Point, London, nach dem partiellen Einsturz am 16. Mai 1968

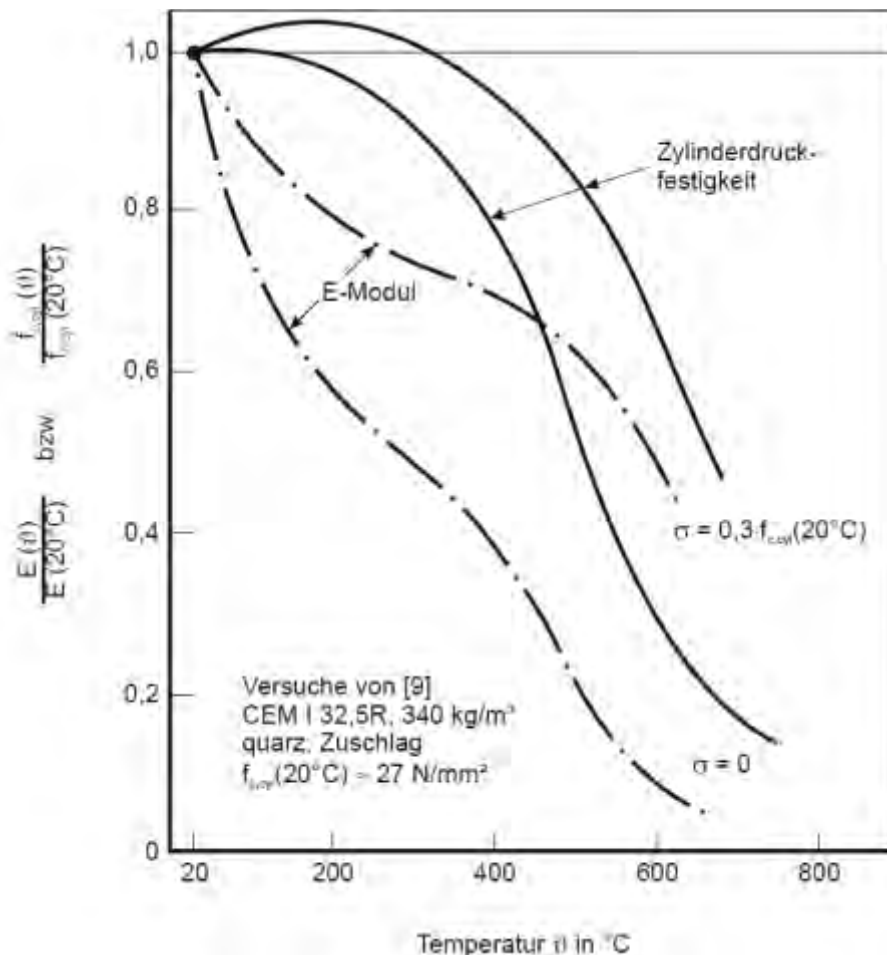
Bild 142: Druckfestigkeit und E-Modul von Beton in Abhängigkeit von der Temperatur und der Vorlast

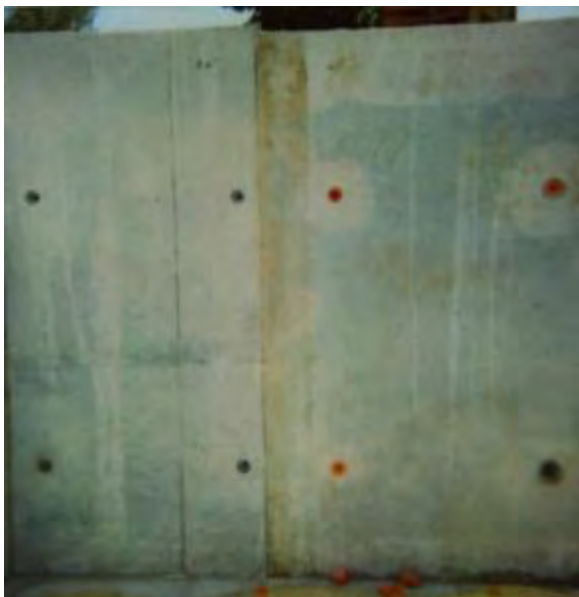
Bild 144: Braunverfärbung einer Sichtbeton-Testfläche
